RECHERCHE ET DÉVELOPPEMENT

## Quatre panneaux de contreventement à l'épreuve d'essais sismiques

## Les charpentes industrielles bois ont réussi l'essai de la table vibrante

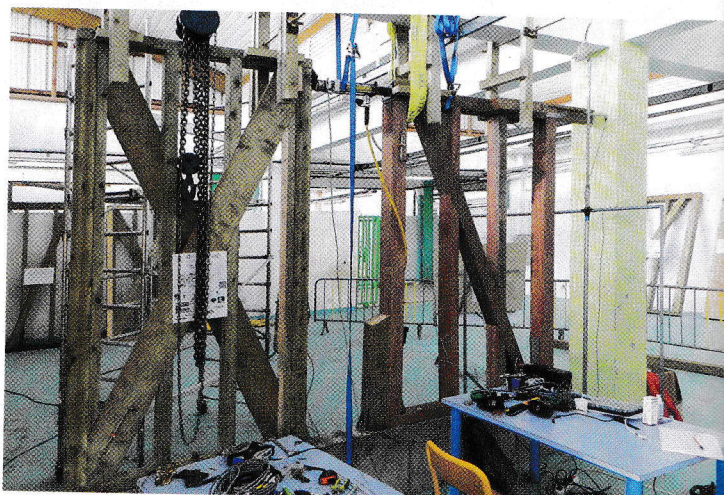
Un panneau de stabilité avec deux diagonales de petite section (à g.) est soumis à un chargement par palier contre un mur de réaction en bois de courbaril (à dr.).

moindre section, qui ont été instrumentés et testés jusqu'à la ruine. Installés contre un mur de réaction en bois de courbaril également instrumenté (à droite sur la photo), ils ont été soumis à un chargement par palier. Ils ont été équipés de capteurs de déplacement, de force (au niveau des ancrages) et d'inclinomètres. Premier constat: lorsqu'ils sont réalisés dans les règles de l'art, ces assemblages résistent bien au séisme. Dans le détail, les essais ont montré qu'une diagonale trop robuste ne fléchit pas et provoque des ruptures sur d'autres éléments. « Or les panneaux de contreventement constituent un ensemble où l'on veut éviter les ruptures localisées », rappelle Paul Quistin. Pour les voiles travaillants, les essais ont confirmé les modes de rupture identifiés dans l'Eurocode 5 (construction bois). En particulier, le fait qu'un

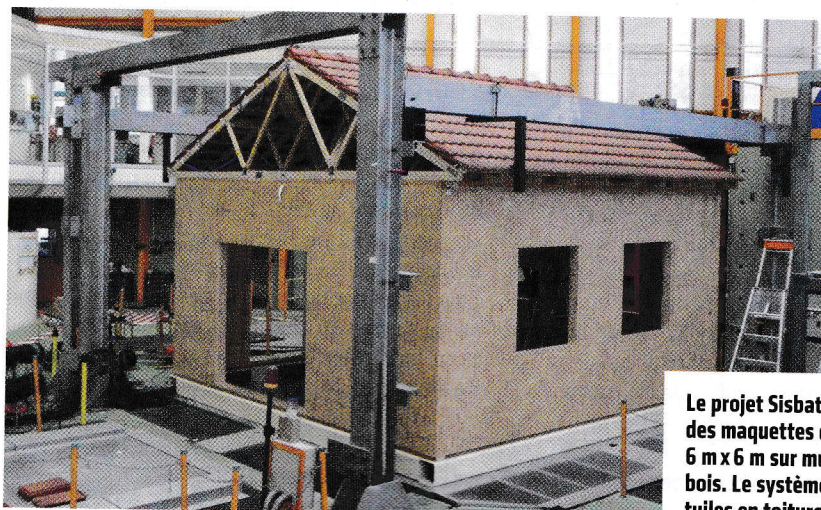
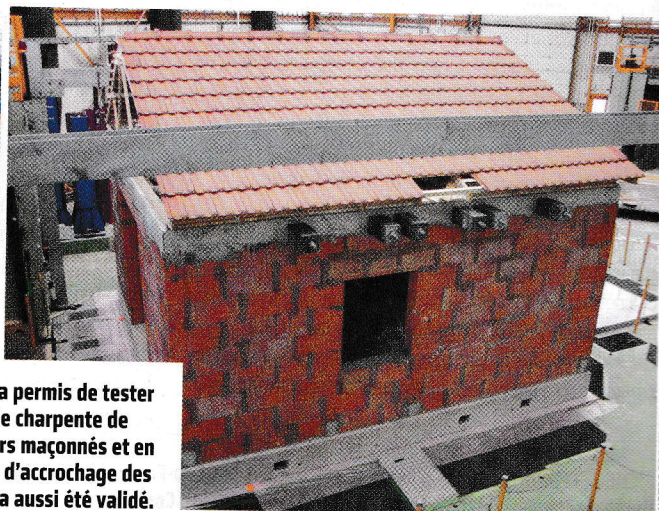
Le projet Sisbat a permis de tester des maquettes de charpente de 6 x 6 m sur murs maçonnés et en bois. Le système d'accrochage des tuiles en toiture a aussi été validé.

bois. Soumises à une accélération de 0,3 g sur table vibrante, les maquettes n'ont subi aucun effondrement de charpente, ni chute de tuiles. En cas de rupture des clous, un simple reclouage suffit à rendre la structure apte à supporter un nouveau séisme. Les essais ont montré que les zones dissipatives de la toiture se situent dans les pointes (les clous), qui fixent les systèmes de stabilisation perpendiculaires au plan des fermettes. La redondance des clous est le gage de leur fiabilité: « Même si certains cassent, les
